屋外作業中の有機溶剤ばく露 に関する調査研究

主任研究者 栃木産業保健総合支援センター
所長 武藤 孝司

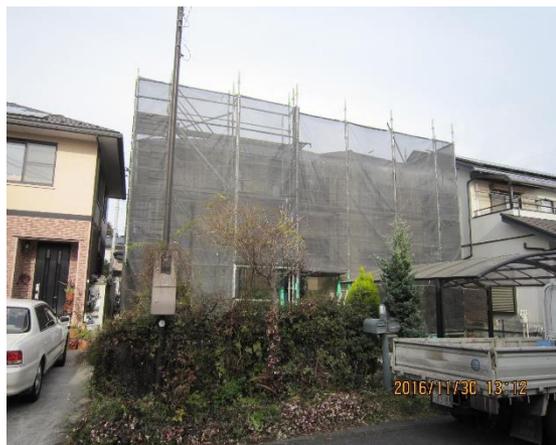
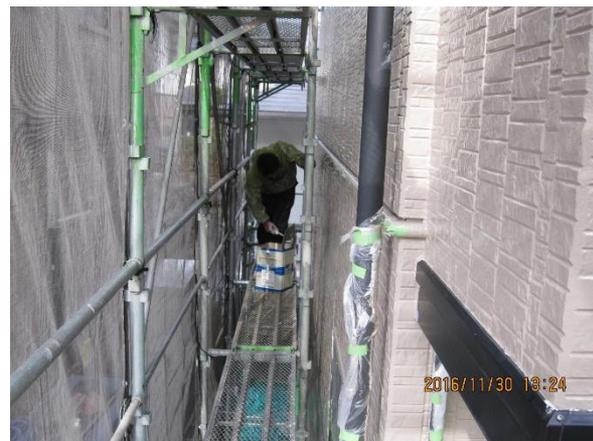
(1) -1外壁塗装(一戸建て住宅)現場風景

気象条件
天候：晴れ
気温：12℃
相对湿度：40%
気流：
養生内部
0.1~0.7 m/sec
養生外部
0.2~1.3 m/sec

測定時間 (分)	トルエン (ppm)	キシレン (ppm)	エチルベンゼン (ppm)	$\Sigma C/E$ (無次元)
作業者A (a)	90	<0.4	<1.0	<0.4	0.06
作業者B (a)	90	<0.4	<1.0	<0.4	0.06
管理濃度		20	50	20	1

一般的に、外壁の塗装作業は、建物周囲に足場を組み、ネット等で養生した後に作業を実施する。塗装は、ローラー塗りが主であり、一部刷毛塗りが行われていた。

当該作業に使用される塗料は、周囲に臭いがでるからとの発注者依頼により、「超低汚染」と銘打った水性塗料が多く使用されている。当該塗料は、油性塗料に比して、耐久性はおちるが有害性は低く抑えられている。労働者の健康障害を考えると本質安全化対策に値するものと考えられる。

また、養生により、塗装作業位置の気流が極端に低くなっているものと予想したが、実際の測定では養生外に比べそれほどでもなかった。比較的換気の良い作業位置であった。

1) 外壁塗装では、比較的有害性塗料が多く使われる。本調査においても、低濃度ばく露であることが示された。

しかし、労働者全員が防毒マスクを着用していなかったことは、健康障害防止対策において懸念される場所である。労働衛生教育の必要性があると考えられる。

リスクアセスメントにより、低リスクレベルではあるが、健康障害防止には防毒マスクを着用すること等、その啓発活動が必要である。

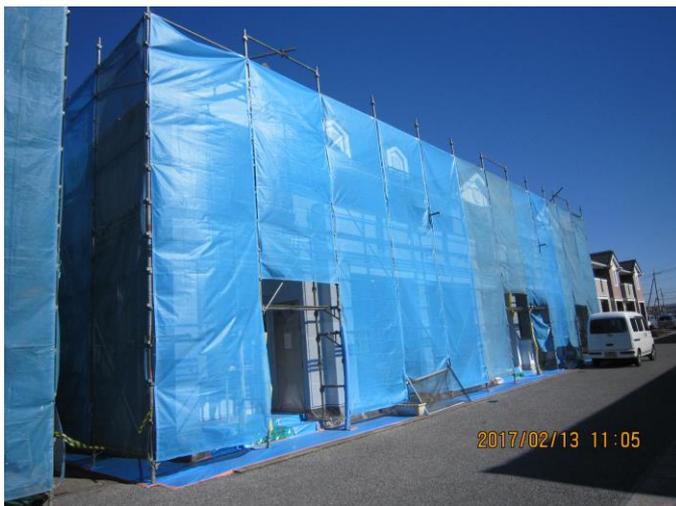
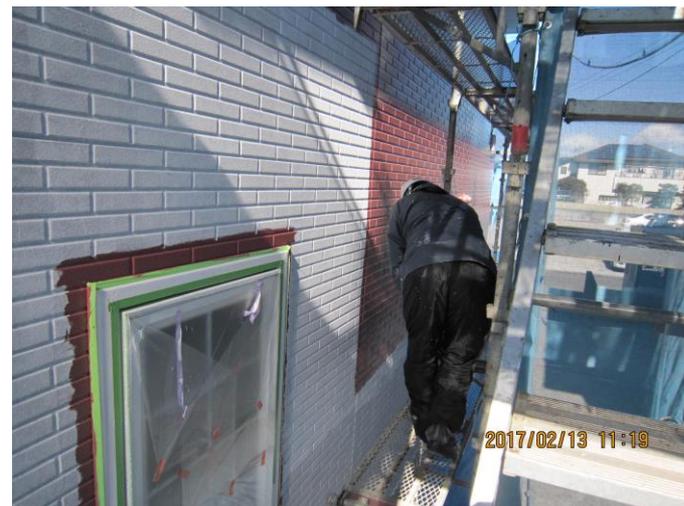
(1)-2外壁塗装(アパート)現場風景

気象条件

天候：晴れ

気温：10～13℃

相对湿度：22%

気流：

養生内部

0.1～1.0 m/sec

養生外部

0.4～1.5 m/sec

測定時間 (分)	トルエン (ppm)	キシレン (ppm)	エチルベンゼン (ppm)	$\Sigma C/E$ (無次元)
作業者 A (p)	127	0.6	<1.0	<0.4	0.07
作業者 B (p)	114	2.3	<1.0	<0.4	0.16
作業者 C (p)	127	1.7	<1.0	<0.4	0.13
作業者 D (p)	114	0.6	<1.0	<0.4	0.07
管理濃度		20	50	20	1

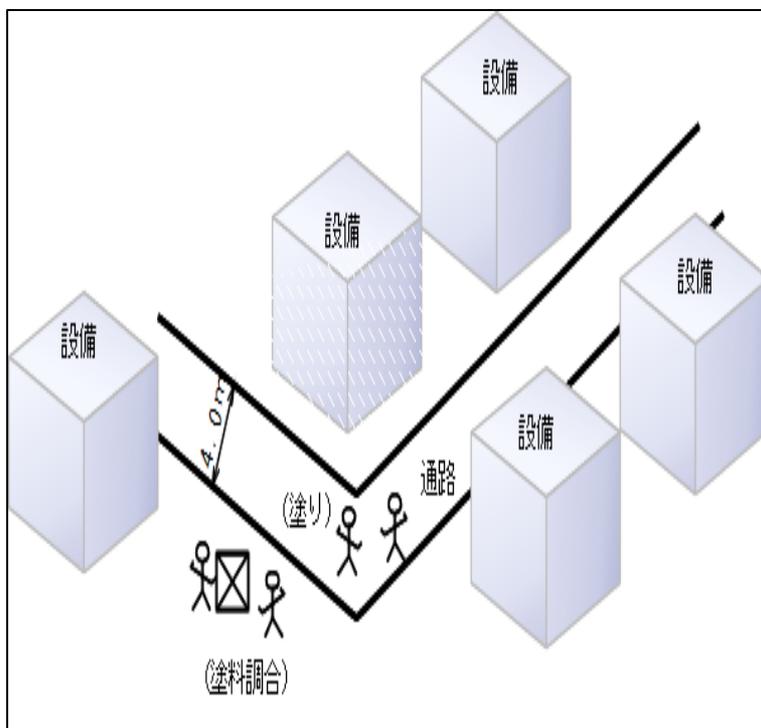
(2)-1 建屋内部における塗装(工場通路)現場風景

気象条件
天候：晴れ
気温：7℃
相対湿度：35～45%
気流：～0.2 m/sec

測定時間 (分)	トルエン (ppm)	キシレン (ppm)	エチル ベンゼン (ppm)	メチルイソブチル ケトン (ppm)	Σ C/E (無次元)
作業者 A (a)	86	2.1	9.0	1.3	0.9	0.40
作業者 B (a)	86	0.4	2.1	3.2	<0.4	0.24
作業者 C (p)	96	14.3	<1.0	1.8	1.7	0.91
作業者 D (p)	96	11.5	2.7	4.3	0.5	0.87
管理濃度		20	50	20	20	0.87

※作業者A及びB:調合作業
作業者C及びD:塗布作業

工場通路の塗装作業は、塗装というよりパテ塗りの作業であった。こてを使用し、無人搬送車の搬送路の凹凸をなくす作業であった。2名が塗りをを行い、他の2名がパテの調合作業を行っていた。

作業自体がゆっくりと進み、また長期休みの工場内は、通常開閉があるシャッターが閉まっており自然換気が良くない状態であった。測定結果のような高いばく露濃度が検出されたものと考えられる。

2) 工場内通路塗装作業では、塗装労働者は防毒マスクを着用していたが、調合の労働者は着用していなかった。有害性のある溶剤の取扱に対し、労働者自身の認識の違いがあるように考えられる。

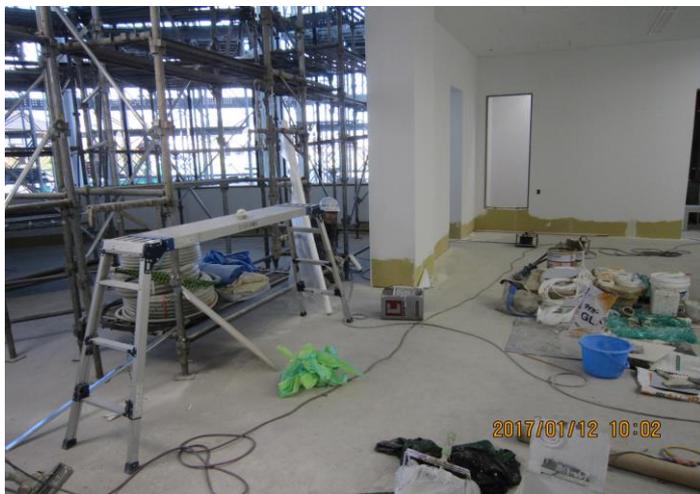
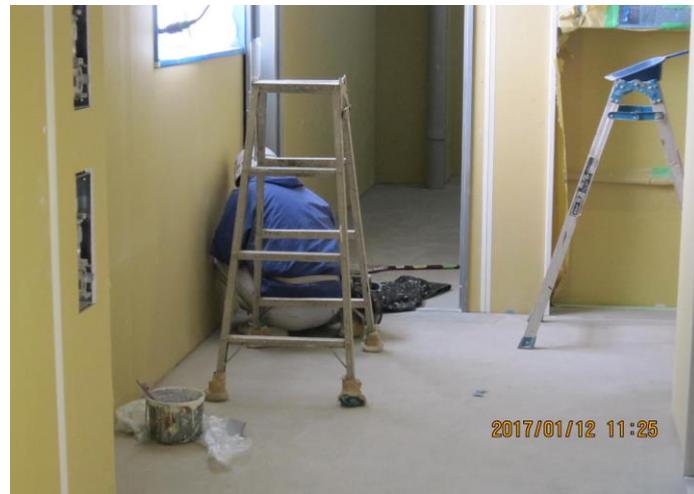
(2) -2建屋内部における塗装(新築店舗)現場風景

気象条件
天候：晴れ
気温：7°C
相对湿度：35~45%
気流：~0.2 m/sec

測定時間 (分)	トルエン (ppm)	キシレン (ppm)	エチル ベンゼン (ppm)	イソブチル アルコール (ppm)	$\Sigma C/E$ (無次元)
作業者A (p)	81	<0.4	1.7	2.4	<1.0	0.19
作業者B (p)	81	<0.4	<1.0	<0.4	<1.0	0.08
作業者C (p)	81	<0.4	5.6	8.6	4.0	0.64
作業者D (a)	77	<0.4	<1.0	<0.4	<1.0	0.08
作業者E (a)	77	<0.4	<1.0	0.6	<1.0	0.09
管理濃度		20	50	20	50	1

新築店舗の内部塗装作業は、お客様や従業員が立ち入る場所であり、VOCを考えると比較的有害性の低い塗料を使用するものと考えていたが、油性塗料等も使用されており、高い値を示す労働者も存在した。

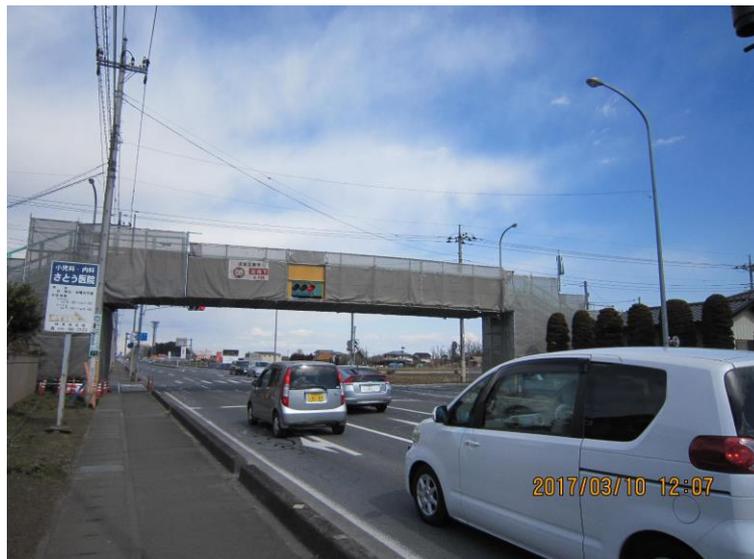
③歩道橋の塗装作業現場風景

気象条件(中塗り、午前)
天候：曇り
気温：10℃
相対湿度：40%
気流：0.7~1.8 m/sec

中塗り						
	測定時間 (分)	メタノール (ppm)	イソプロピル アルコール (ppm)	キシレン (ppm)	エチル ベンゼン (ppm)	$\Sigma C/E$ (無次元)
作業者 A (p)	240	<4	<4	<1.0	<0.4	0.06
作業者 B (p)	240	<4	<4	<1.0	<0.4	0.06
作業者 C (p)	240	<4	<4	<1.0	<0.4	0.06
管理濃度		200	200	50	20	1

歩道橋は、道路の上であり風通しの良い場所であった。しかし、現場風景のように、歩道橋の下回りの塗装位置は、作業を実施するのにも窮屈な体勢で行われていた。呼吸位置と塗装位置が極めて近く、相応のばく露があるものと考えていたが、低濃度のばく露しか検出されなかった。外気の流入による自然拡散があったものと考えられる。

歩道橋は、風雨にさらされる場所であり、下塗り、中塗り、上塗りの3回塗りが行われるとのことであり、すべての塗料が油性塗料であった。

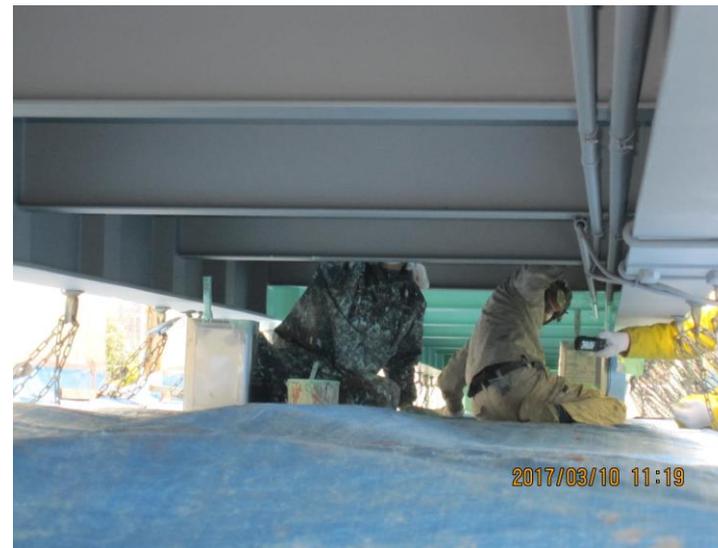
気象条件(中塗り、午後)
天候：晴れ
気温：16℃
相対湿度：15%
気流：0.1~0.5 m/sec

上塗り					
	測定時間 (分)	キシレン (ppm)	エチル ベンゼン (ppm)	メチルイソ ^o フィル ケトン (ppm)	$\Sigma C/E$ (無次元)
作業者 A (p)	160	<1.0	1.0	<0.4	0.09
作業者 B (p)	160	<1.0	1.0	<0.4	0.09
作業者 C (p)	160	<1.0	0.7	<0.4	0.08
作業者 D (p)	160	<1.0	1.3	<0.4	0.11
管理濃度		50	20	20	1

3) 歩道橋塗装作業では、中塗り、上塗りとも低レベルのばく露濃度であった。自然換気が良好な状態であることを示していた。
