# 道路工事に従事する労働者の 粉じんばく露状況に関する実態調査

主任研究者 栃木産業保健推進センター  
所長 武藤 孝司

# 1. 調査研究の目的

## 2. 調査対象及び方法

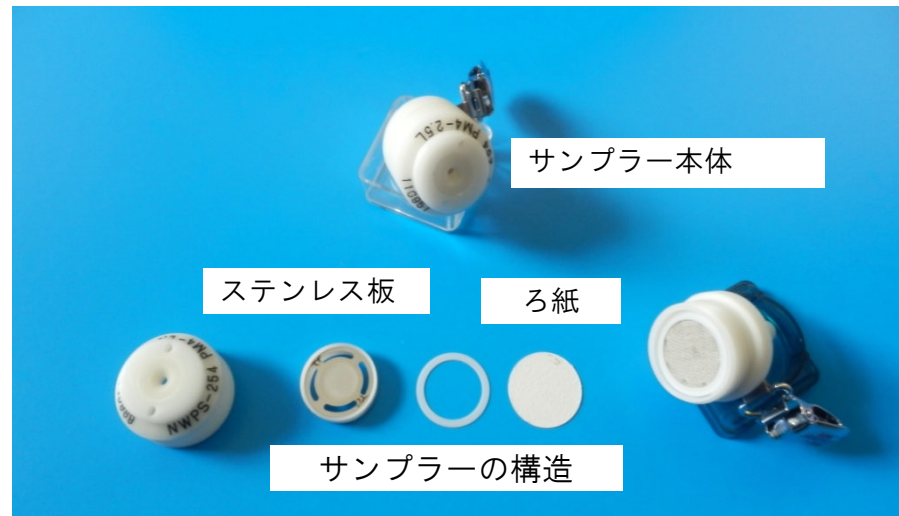
労働者に個人ばく露測定用サンプラーを装着し、通常作業を行う。

サンプラーホルダー NWPS-254 (柴田科学)  
(4  $\mu\text{m}$ の粒子を50%カットの分粒特性)

遊離けい酸含有率(Q%) 再発じん法

管理濃度： $E(\text{mg}/\text{m}^3) = 3.0 / (1.19Q + 1)$

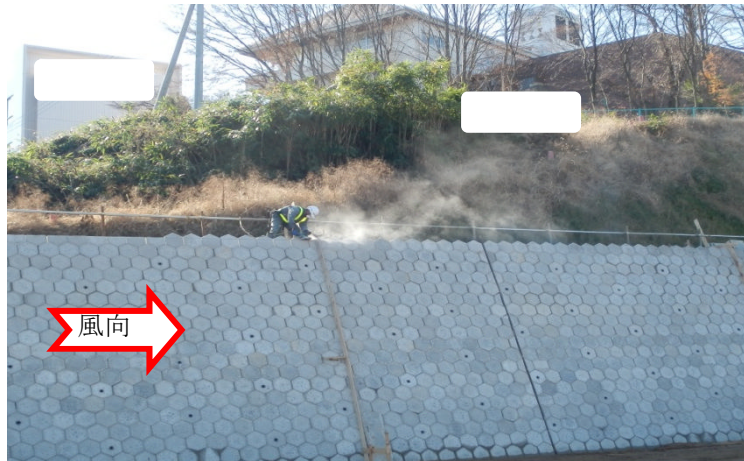
写真1 現場全景

#### ①石・ブロック積工(天端石切断)の現場

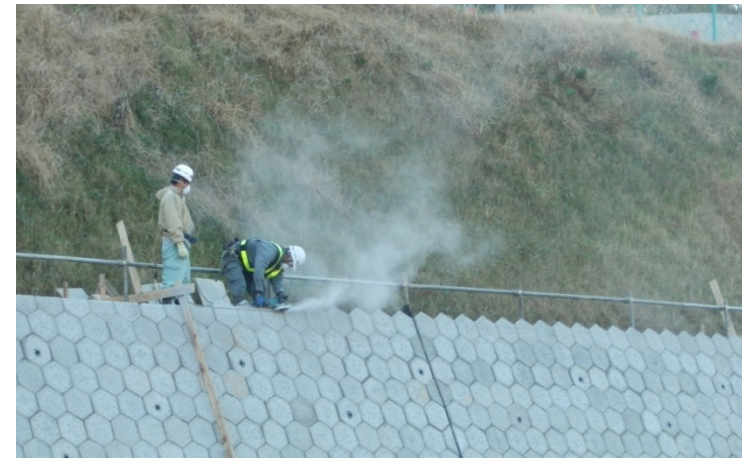
写真2 作業風景

天端石切断作業(ブロック切断)は、大量の粉じん発生が認められ、10分間の測定において $10\text{ (mg/m}^3\text{)}$ 超のばく露が認められた。

労働者は、国家検定品のDS2防じんマスクを着用していた。

なお、平成24年4月の粉じん障害防止規則改正により、屋外作業でも、手持ち又は可搬式動力工具を用いて岩石又は鉱物を裁断し、彫り、又は仕上げる作業も呼吸用保護具の使用が義務づけられた。当該作業は鉱物を裁断する作業に該当し、防じんマスクを着用しなければならない。

今後は、防じんマスクを着用するだけでなく、着用の際のフィット性の確認などその管理に関する労働衛生教育が必要と考えられる。

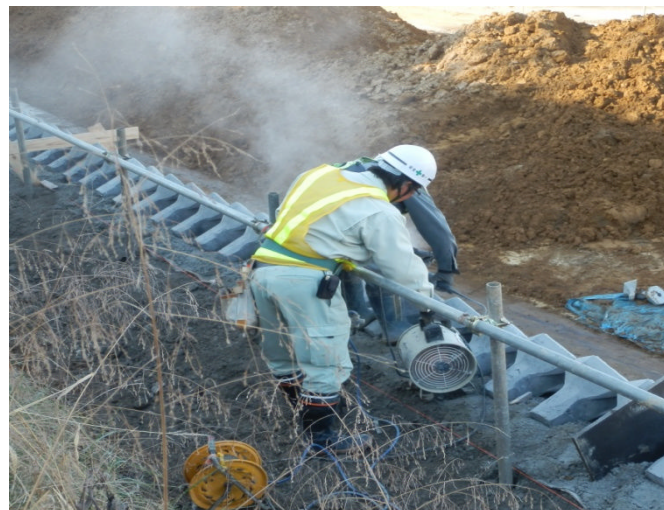
写真3 作業風景(ブローア使用時)

労働者	測定時間 (分)	濃度 (mg/m <sup>3</sup> )			備考
		PM4	PM4以上	総粉じん	
A	12	11.6	(※)	(※)	
B	11	17.1	74.9	92.0	
C	16	6.50	42.5	49.0	
D	16	2.25	20.0	22.3	ブローア
E	30	2.40	8.13	10.5	補助作業
F	65	0.25	0.25	0.50	雨上がり
G	75	0.21	0.59	0.80	雨上がり
測定者	67	0.06	1.43	1.49

しかし、補助作業の労働者(E)は $2.4\text{ (mg/m}^3\text{)}$ のばく露が認められたものの、防じんマスクは着用していなかった。

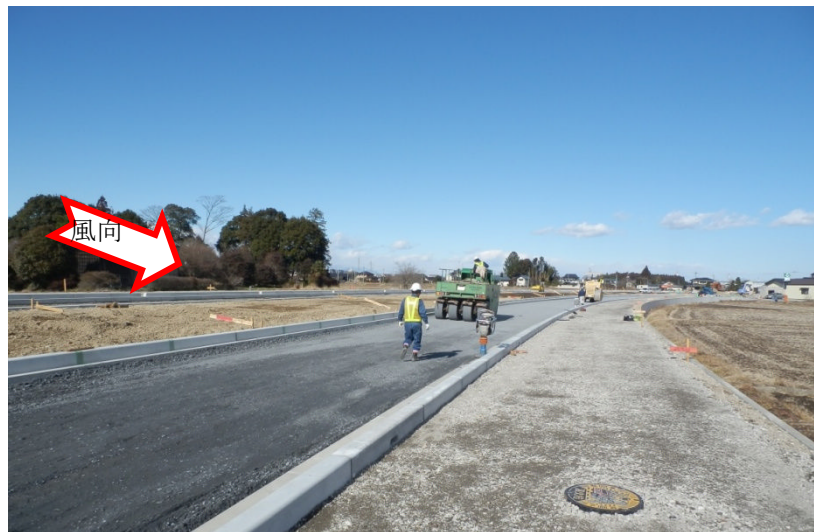
写真4 現場全景

## ②舗装工事・上層路盤の現場

気象条件  
天候：晴れ  
気温：10 °C  
湿度：30～40 %  
風速：0.5～8.0 m/s

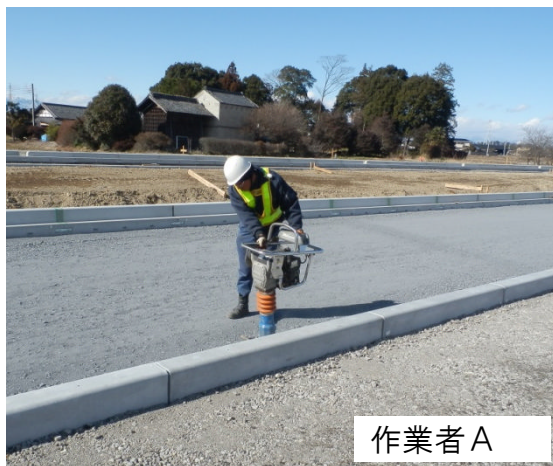
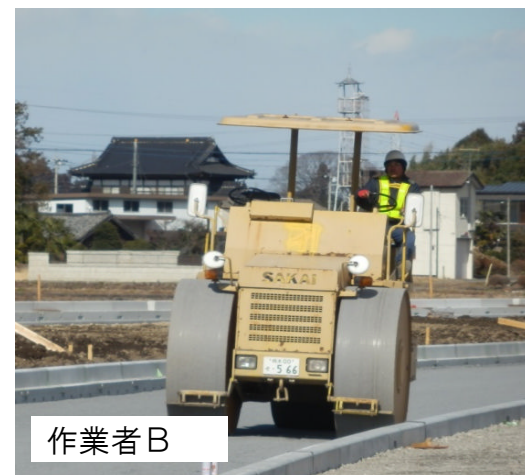
写真5 作業風景

上層路盤作業は、砕石を取り扱う作業で、ブロック切断のように切断作業を伴わない作業であるため、ばく露濃度は低い値であった。

しかし、その粉じん中の遊離けい酸含有率は $24.2\text{ (\%)}$ であり、管理濃度では $0.10\text{ (mg/m}^3\text{)}$ となる。従って、作業において少ないばく露濃度であっても、繰り返しばく露することによりじん肺リスクを高めることとなる。リスク低減には防じんマスクの着用が必要と考えられる。

上層路盤に用いる砕石は、粒度を調整されたものであり、かつ、ある程度乾燥状態で道路に敷き詰めなければならないとのことである。従って、同じ舗装工程の下層路盤に比べると粉じん発生が多くなると考えられ、作業に際してはじん肺リスクを下げるためにも、防じんマスクを着用しての作業が必要と考えられる。
