道路工事に従事する労働者の粉じんばく露状況に関する実態調査

主任研究者 栃木産業保健推進センター所長 武藤 孝司
共同研究者 獨協医科大学国際環境衛生室教授 大平 修二
栃木産業保健推進センター相談員 秋葉 一好
ハヤテ工業株式会社 代表取締役 小林 勇一郎

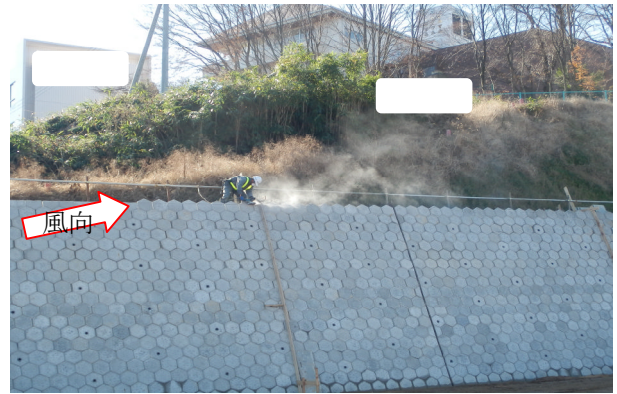
現場風景を写真1に示す。作業は、乾式のコンクリ

ートカッターで積み上げられたブロック端を切断するものである。

写真1 天端石切断の現場風景

乾式による切断作業(写真1)では大量の粉じん発生が認められた。結果からも、10分程度の測定で、10 (mg/m³) 超のばく露が確認された。

作業時、切断労働者はDS3の防じんマスクを着用しての作業であった。また、補助労働者Eも2.4 (mg/m³) のばく露が認められたが、防じんマスクは着用していなかった。一方、雨上がり後の作業では、粉じん発生量も少なく、そのばく露は0.25 (mg/m³) 程度であった。雨でブロックが湿っており、粉じん発生が少なかったものと考えられる。

道路工事の道路改良及び舗装における労働者の粉じんばく露状況について調査した。その結果、作業域は屋外であり、風等の自然環境の影響を受け、全体的には低いレベルのばく露濃度であった。しかし、切断作業では高いばく露認められた。当該作業は平成24年4月の粉じん障害防止規則改正により、防じんマスク使用が義務づけられた作業でもあり、国家検定品を着用すると共に、防じんマスクにかかる着用の仕方や管理に関する衛生教育が重要であると考えられる。

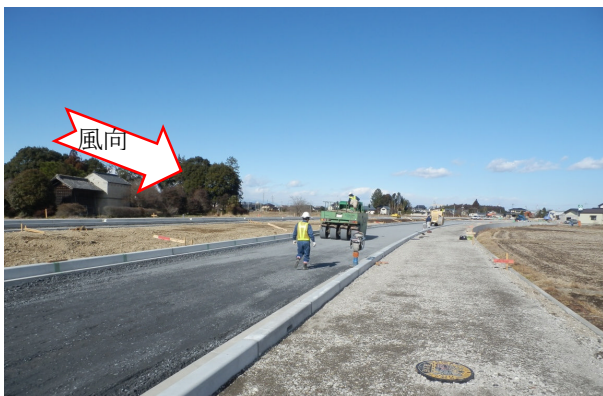
現場風景を写真2に示す。作業はアスファルト舗装前に、道路に碎石を平らに敷き詰める作業であり、碎石は粒度調整され、また乾燥した状態で敷き詰めるものである。

写真2 上層路盤の現場風景

上層路盤作業は、天端石切断作業のようにカッターを使用しての切断作業ではないので、粉じんの発生量も少なく、粉じんばく露も切断作業に比べて低い値を示していた。しかし、遊離けい酸含有率が24.2(%)もある碎石は、管理濃度で0.10 (mg/m³) となる。低濃度でも当該粉じんへのばく露を繰り返すことは、じん肺リスクを高めることとなり、リスク低減には防じんマスクの着用が必要であると考えられる。

また、碎石には遊離けい酸含有率の高いものもあり、取扱いに際しては、粉じんばく露に関する十分な注意が必要と考えられる。
